Termografia

w przemyśle chemicznym

Włodzimierz Adamczewski

TERMO-POMIAR, autoryzowany dystrybutor kamer termowizyjnych FLIR SYSTEMS AB

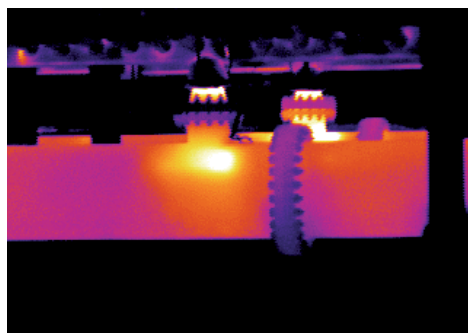
Rys. 1.
Kolektory amoniaku. Wady wymurówki króćców

Rys. 1 przedstawia kolektory amoniaku sprawdzone na rok przed planowym remontem. Istotny jest zwłaszcza stan kolektora tylnego, z temperaturą maksymalną 277°C, bliską temperaturze krytycznej.

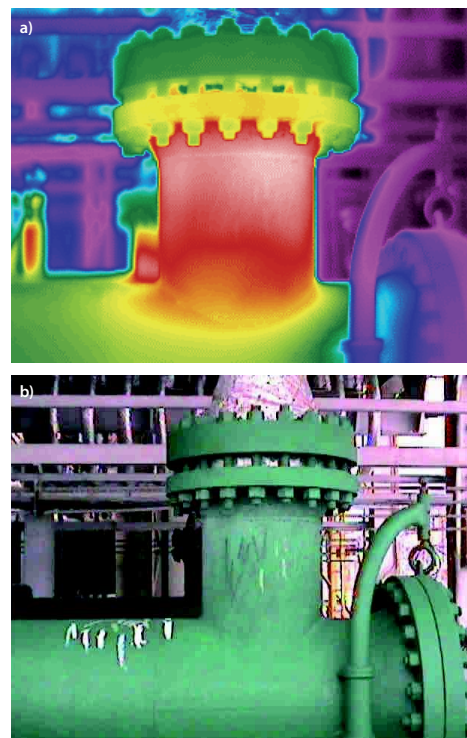
Rys. 2a pokazuje kolektor, którego stan cieplny jest bliski prawidłowemu.

Rys. 2.
Oczekiwany, prawidłowy stan cieplny kolektora.

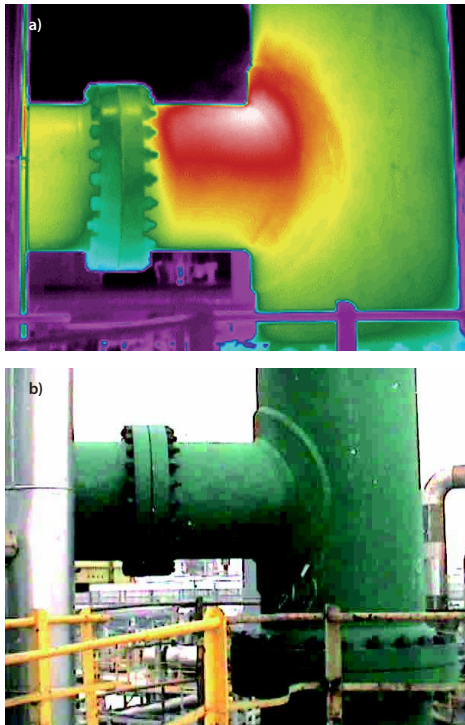
Rys. 3. Uszkodzenia górnej części wymurówki.

Takie wady, obok erozji, obserwuje się czasem we wspomnianych kolektorach amoniaku, choć dotyczą one raczej kawałków kształtek, a nie całych. Spękania wewnętrzne kształtek powstałe w czasie produkcji, transportu i rozładunku oraz przed wmurowaniem, mogą być trudne do wykrycia przez ogląd i ostukiwanie, jednak w czasie pracy osłabienie to skutkuje rozsypaniem się na części i wypadaniem kawałków. Na rys. 3 przedstawione jest miejsce, gdzie prawdopodobnie doszło do takiego uszkodzenia wymurówki.

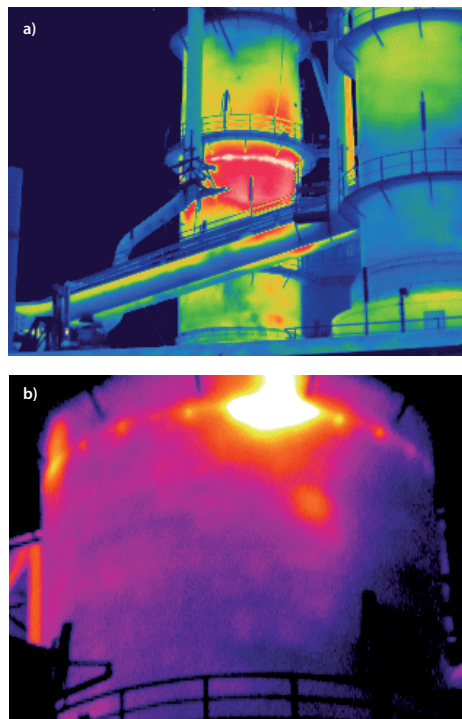
widzianej z innej strony przedstawiał się jak na rys. 4b. Temperatura maksymalna wady wynosiła ponad 150°C podczas gdy początkowo na szczelinie nie przekraczała 80°C gdy w pobliżu niej wynosiła 50 - 60°C.

Rys. 4. Rozwój wady wymurówki pieca w okresie 3 lat od 80°C do ponad 150°C

Przykład pieca przedstawionego na rys.4 pokazuje, że możliwa jest wada wykonawcza, związana nie tyle z niedbałym wykonywaniem pracy, a ze splotem niekorzystnych czynników. W czasie wygrzewania wymurówka traci wilgoć i następuje zmniejszenie objętości, kompensowane zwykle zmniejszeniem grubości. Tu najpewniej stało się inaczej. Obraz cieplny wskazuje, że dolna część wymurówki osiadła na fundamencie po wyschnięciu w pierwszej fazie rozruchu, a górna „zakleszczyła się” w obudowie. Powstała szczelina była na tyle wąska, że przyrost temperatury na płaszczu był niegroźny, jednak termogramy wykonane po trzech latach eksploatacji pokazują miejsce, gdzie przyrost temperatury jest już istotny mimo takiego sterowania procesem technologicznym, aby strefa spalania omijała szczelinę. W czasie eksploatacji następuje bowiem poszerzanie szczeliny, nie tylko ze względu na erozję i ruchy dylatacyjne, ale również ze względu na niszczące działanie osuwających się produktów. (Do chwili pisania tego artykułu, takie wyjaśnienie powstania szczeliny uznane było za najbardziej prawdopodobne).

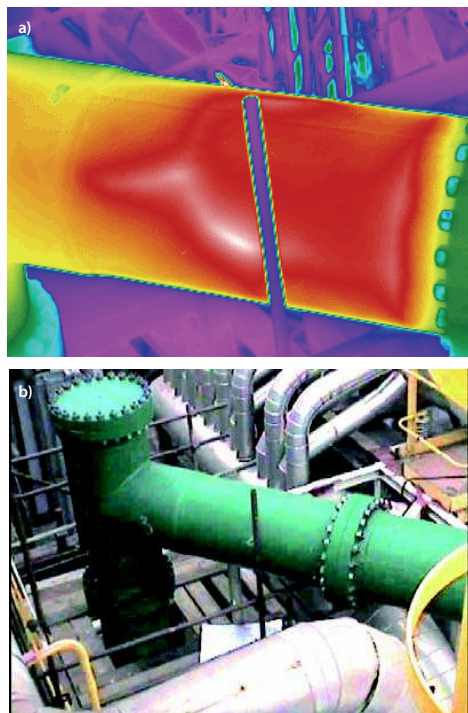
Rys. 5.
Kolektor poziomy z wadami wykonawczymi. Termogram wykonany kilka miesięcy po remoncie

Mogą to być wady wykonawcze. Rysunek 5a przedstawia wadę wykonawczą w wymurówce poziomego odcinka kolektora. Termogram wykonano kilka miesięcy po remoncie tego odcinka instalacji.

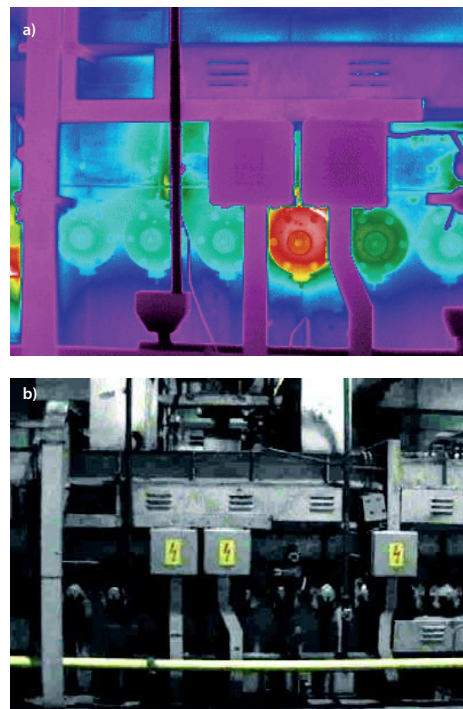
Rys. 6.
Łożyska napędu pieca do odpuszczania detali stalowych po hartowaniu

Na rys. 6 przedstawiono obraz termiczny obudowy jednego z łożysk pieca, na tle pozostałych wykazujących temperaturę normalną.

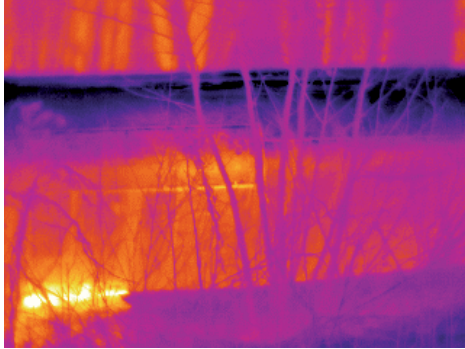
Rys. 7.
Ilustracja problemu „zimnego nieba”

Zamieszczony przykład (rys. 7) ukazuje napowietrzny rurociąg parowy, w którym górna powierzchnia wykazuje temperaturę niższą niż dolna część! Jest to typowy wpływ zimnego, rozchmurzonego nieba.

Na termogramie jest jeszcze widoczna po lewej stronie na dole podpora ślizgowa rurociągu. Podpory są źródłem dużych strat energii, chociaż powierzchnia podpory w stosunku do powierzchni rurociągu jest mała.

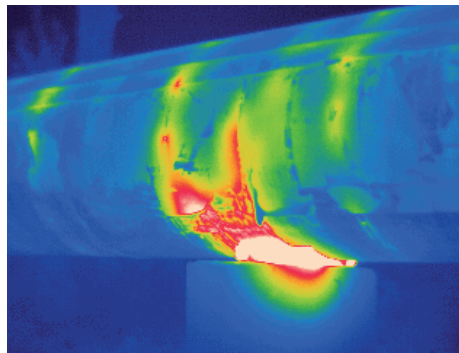
Zamieszczony przykład (rys. 8) plamy ciepłej związanej z rzeczywistym wzrostem temperatury na płaszczu rurociągu (nad podporą, skutek konwekcji) jak i we wnęce podpory, pokazuje wpływ zarówno rzeczywistego wzrostu temperatury, jak i wzrostu emisyjności we wnęce.

Rys. 8.
Plamy ciepłe na powierzchni rurociągu związane z konwekcją od podpory
